# **Dossier de premsa**

**Reparació del Pati de les  
Papallones a La Pedrera –  
Casa Milà  
2021**

La Fundació Catalunya La Pedrera ha iniciat la reparació del pati de Provença o també conegut com a Pati de les Papallones, per la seva ornamentació pictòrica. Les tasques es destinen a **netejar, rehabilitar elements estructurals així com recuperar les textures, els colors i elements originals com els estucs, les pintures i les policromies de l'obra de Gaudí.**

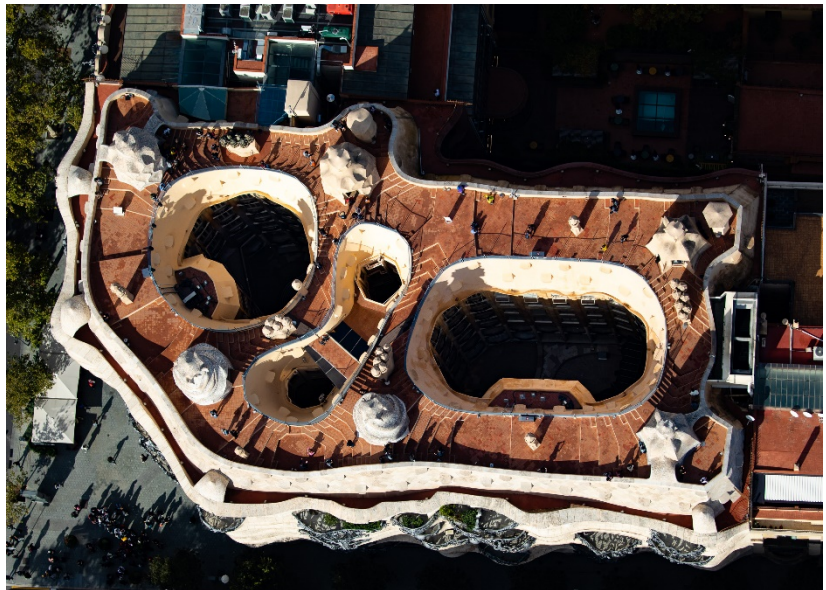
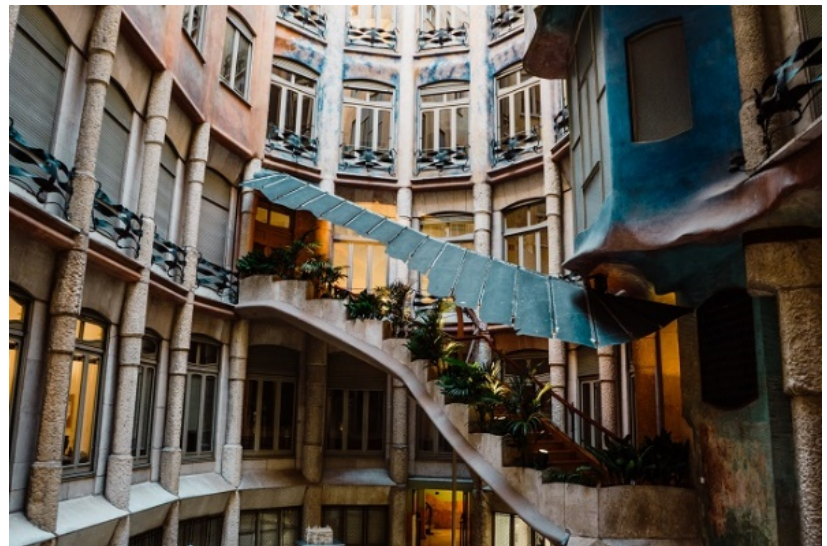
El pati on han començat les tasques de reparació és que està ubicat al costat del Carrer Provença (a la dreta de la fotografia). Aquest pati està estructurat a partir de columnes i gran finestrals. Les façanes interiors destaquen per detalls artesanals com les baranes de ferro forjat i per les pintures murals naturalistes.

Gaudí va ser únic en construir l'edifici al voltant de dos patis centrals, el de les papallones (Carrer Provença) i el de les Flors (Passeig de Gràcia). Els patis compleixen una funció essencial. Entre columna i columna hi ha grans finestrals que faciliten una millor il·luminació i ventilació a les 6 plantes d'habitatges. En aquest pati de forma el·líptica destaca l'escala pont per accedir al pis principal, amb una estructura de ferro que la fa "volar" per economitzar espai interior. A les parets del pati, restes de pintures murals de motius florals, agrupades en la part central, i a sota de les finestres.

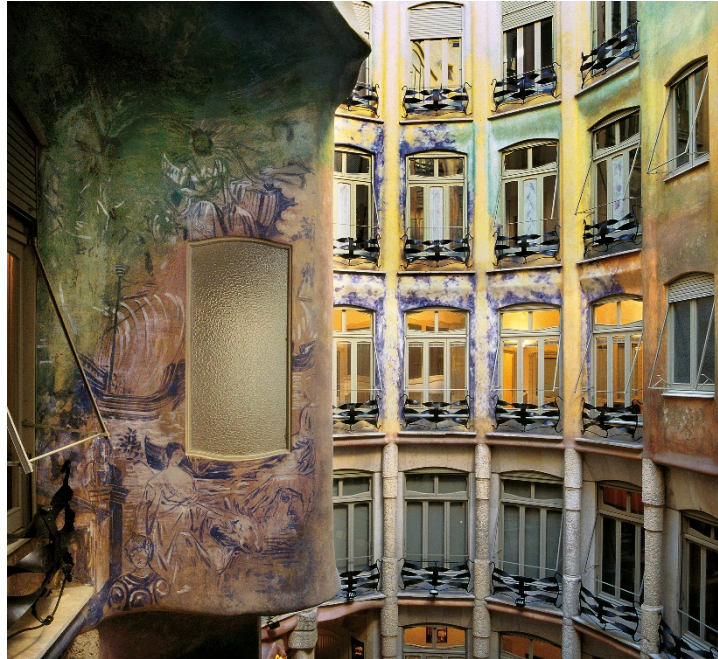
Es va comprovar que les pintures dels murs del pati havien anat patint les inclemències del temps i l'abandonament, i que només quedaven restes en aquells llocs protegits per cornises o ampits de finestres. Les que coincidien amb la vertical de les gàrgoles, havien anat desapareixent per l'acció de l'aigua de pluja.

La finalitat de la restauració no va ser només frenar els deterioraments, sinó reforçar, aportar resistència i protegir els materials pictòrics davant dels agents externs, de manera que poguessin mantenir-se més temps intentant frenar la rapidesa en que es produeixen aquestes alteracions pels efectes atmosfèrics. Les restes de decoracions florals de tot el conjunt és el que va poder fixar i conservar.

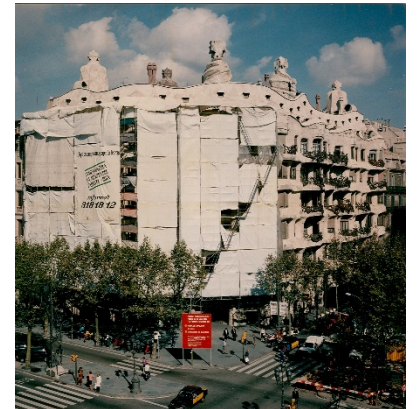
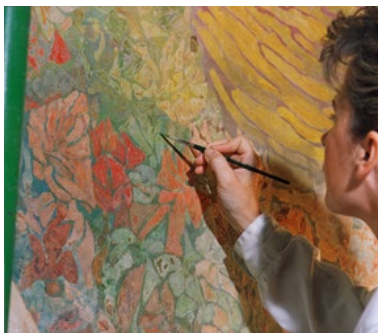
### 1987 - 1988

S'obre a la visita el terrat de La Pedrera, fins aquell moment inaccessible per al públic. Es comencen les obres de restauració, que duraran deu anys, per convertir la Casa Milà en un centre cultural obert a tothom. La primera actuació a l'edifici va correspondre a la restauració de la façana, que va concloure el 1989.

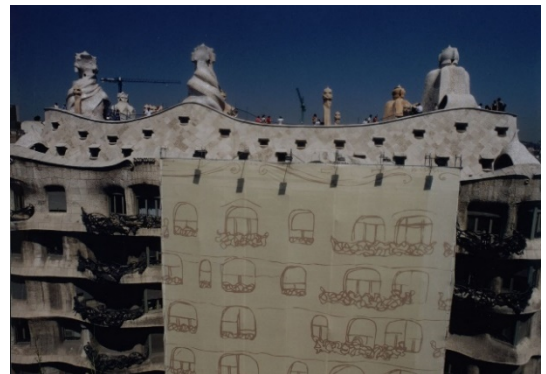
### 2001 – 2003

Segona gran intervenció a la façana, en quatre fases diferenciades que van permetre la realització de l'Any Gaudí al 2002.
