Dossier de premsa

**Reparació del Pati de les
Papallones a La Pedrera –
Casa Milà
2021- 2022**

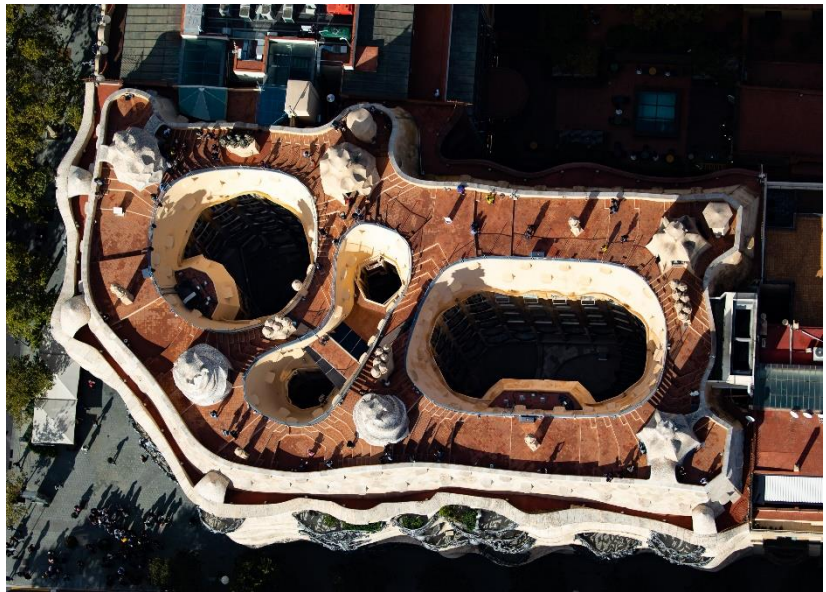
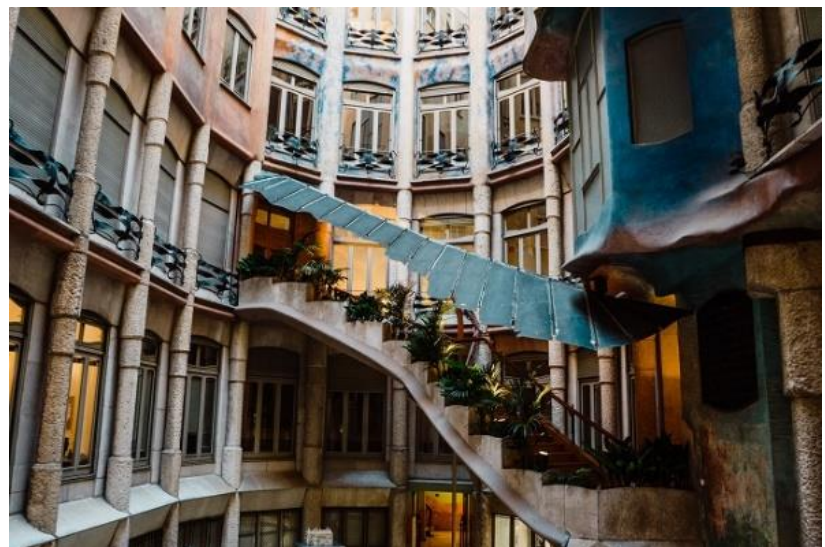
El pati on han acabat les tasques de reparació és que està ubicat al costat del Carrer Provença (a la dreta de la fotografia). Aquest pati està estructurat a partir de columnes i gran finestrals. Les façanes interiors destaquen per detalls artesanals com les baranes de ferro forjat i per les pintures murals naturalistes.

Gaudí va ser únic en construir l'edifici al voltant de dos patis centrals, el de les papallones (Carrer Provença) i el de les Flors (Passeig de Gràcia). Els patis compleixen una funció essencial. Entre columna i columna hi ha grans finestrals que faciliten una millor il·luminació i ventilació a les 6 plantes d'habitatges. En aquest pati de forma el·líptica destaca l'escala pont per accedir al pis principal, amb una estructura de ferro que la fa "volar" per economitzar espai interior. A les parets del pati, restes de pintures murals de motius florals, agrupades en la part central, i a sota de les finestres.

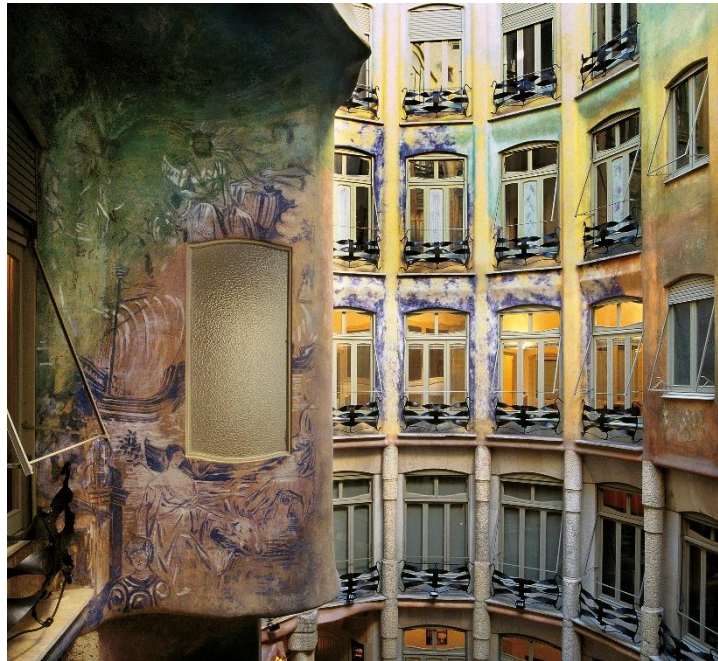
Es va comprovar que les pintures dels murs del pati havien anat patint les inclemències del temps i l'abandonament, i que només quedaven restes en aquells llocs protegits per cornises o ampits de finestres. Les que coincidien amb la vertical de les gàrgoles, havien anat desapareixent per l'acció de l'aigua de pluja.

La finalitat de la restauració no és només frenar els deterioraments, sinó reforçar, aportar resistència i protegir els materials pictòrics davant dels agents externs, de manera que poguessin mantenir-se més temps intentant frenar la rapidesa en que es produeixen aquestes alteracions pels efectes atmosfèrics. Les restes de decoracions florals de tot el conjunt és el que va poder fixar i conservar.

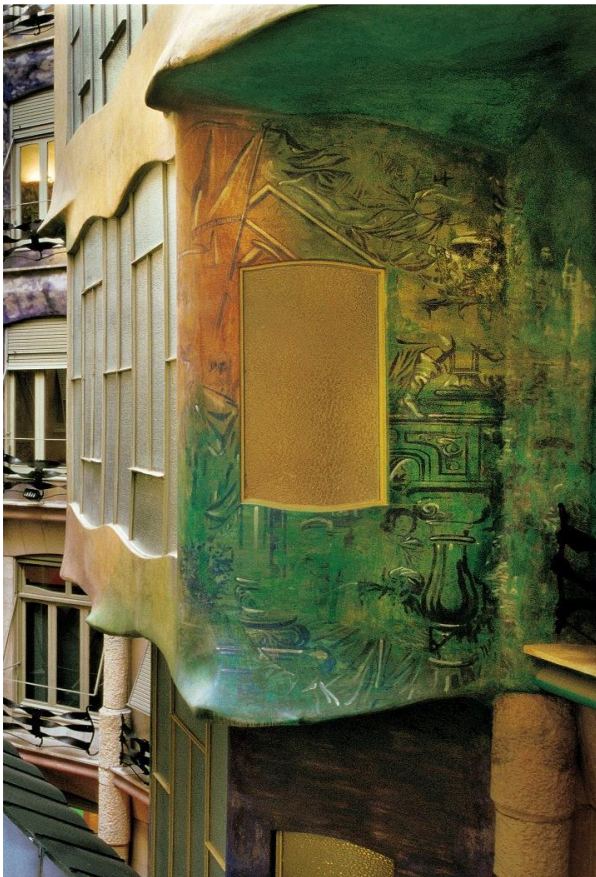
A l'interior dels dos patis (façanes) es va optar per una decoració floral. Aquesta opció devia ser marcada per la pròpia estructura dels patis, amb grans obertures de finestres i balconades en que no es disposa de la superfície suficient per incloure qualsevol altre còpia de tapis. Hi ha, però, una excepció que acabem d'identificar. Gràcies a l'ull expert del fotògraf Pere Vivas, hem pogut reconèixer dues escenes que encara no havien estat acreditades. A banda i banda de l'estructura externa de l'ascensor del pati de Provença, trobem unes escenes que corresponen a uns fragments del tapis «La Fortuna. Camí dels Honors». Es tracta d'una pintura esbossada, sense acabar ni en color ni en detalls. El més probable és que es tractés del dibuix preparatori. Tot i l'esbós, es pot comprovar que corresponen a la còpia del tapis, com havia fet a tot els altres repertoris dels dos vestíbuls.

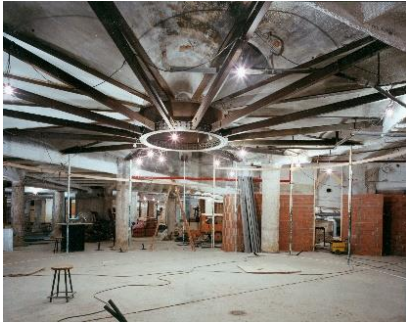
Restauració de les pintures murals dels dos vestíbuls d'accés a l'edifici

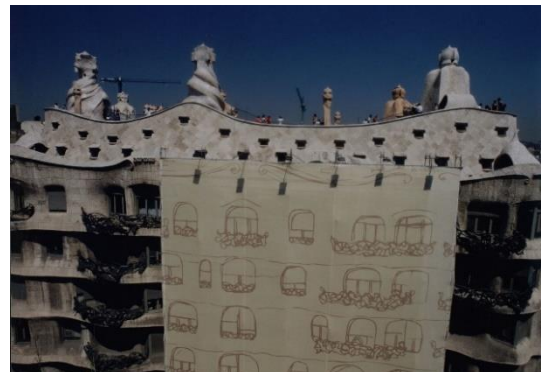
Segona gran intervenció a la façana, en quatre fases diferenciades que van permetre la realització de l'Any Gaudí al 2002.

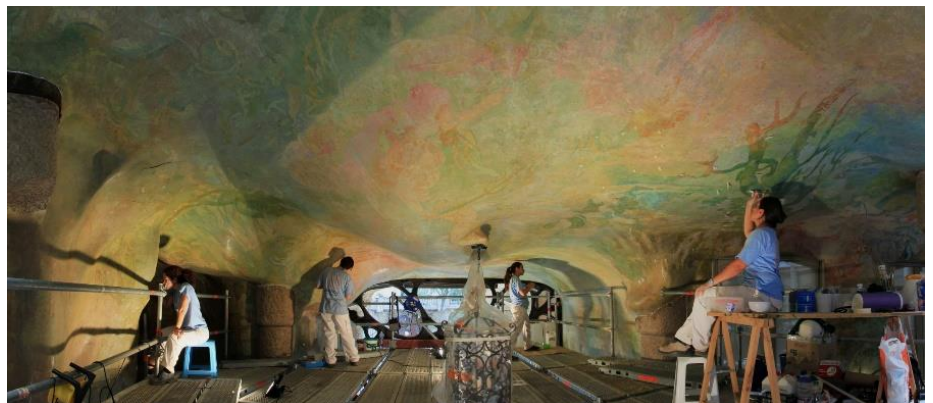
Restauració de les pintures murals situades en els vestíbuls de Passeig de Gràcia i del carrer de Provença.

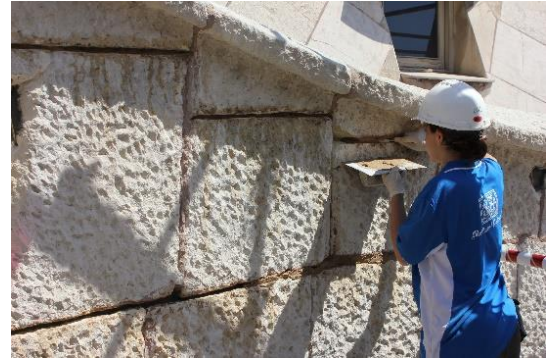
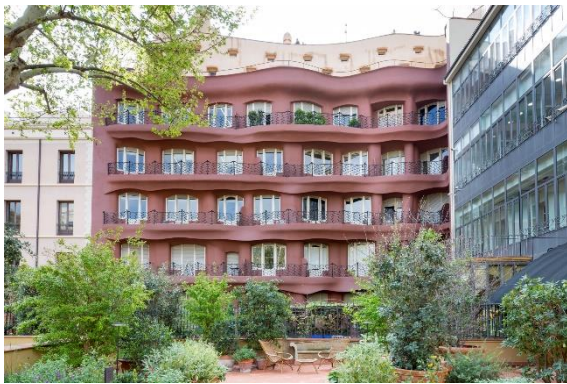
Darrera restauració integral de la façana principal de La Pedrera

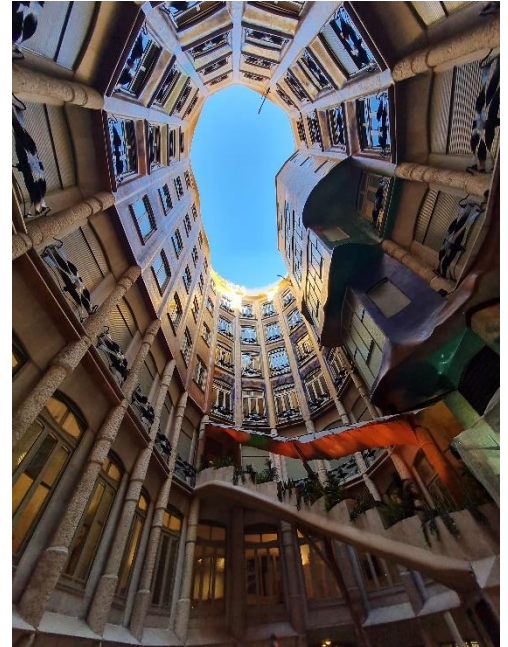
Reparació de les façanes interiors del pati de Provença o de les papallones
